פארק הגיתית – מעלה אדומים

תיאור תנאי הקרקע

והנחיות גיאוטכניות

ראשוניות

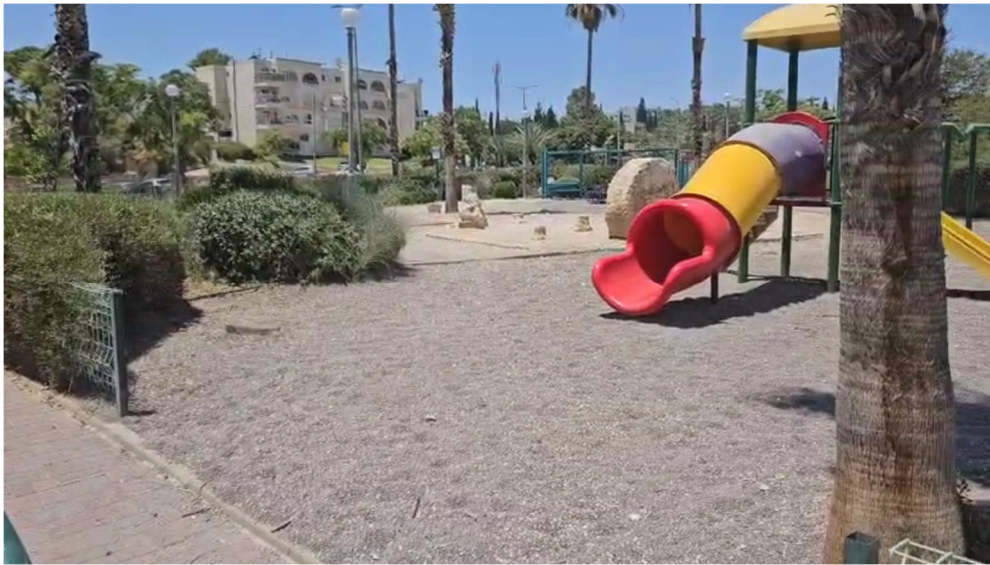
במקום נמצא , כאמור גן משחקים, המיועד לפירוק ושידרוג.

להלן תמונה מהמצב הקיים:

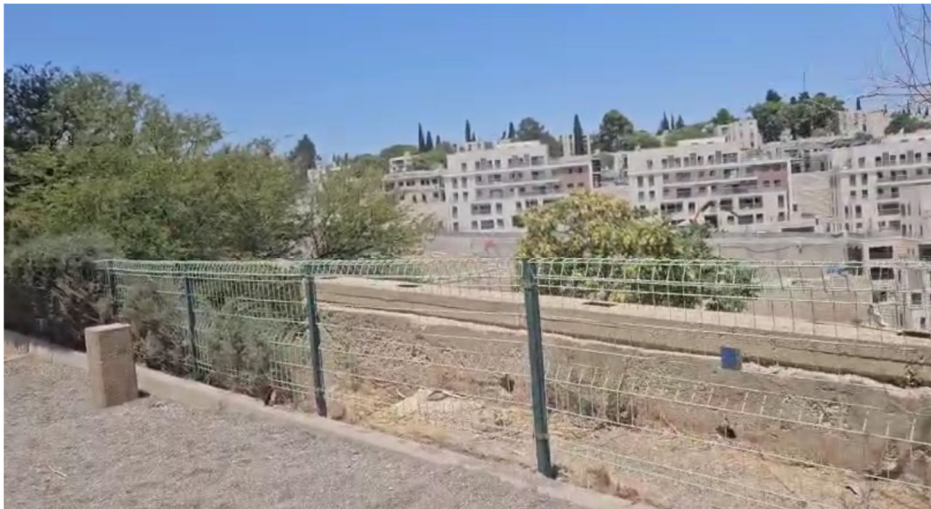
כאמור, בשלב זה, מצויה במקום גינת משחקים ישנה המיועדת לפירוק.
בפני הקרקע מצויה שכבת שומשום.
חלקו של המקום נתמך על ידי קיר תומך שאת קצהו ניתן לראות בתצלום להלן וככל הנראה חלק משטח הגן נמצא על מילוי שהותקן בגב הקיר, למרות שקיימת רצועת עפר בין הגדר לקיר:

טיב העפר אינו ידוע אולם ניתן להעריך כי מקורו מחפירות מקומיות; עפר טיני חרסיתי, עם כמויות משתנות של צרורות, בעובי מוגבל, המכסה מעל המסלע, הקרטוני בעיקרו.
אמנם שכבת השומשום שהותקנה במקום הוגדרה כמחלחלת אולם היות ומדובר במקום עם כמויות גשם קטנות לא ברור לאן מתנקזים המים, ככל הנראה יוצאים דרך פתחי הניקוז של הקיר התומך.

בהתחשב במילוי לא ידוע בגב קירות ומתחת לשומשום יש להביא בחשבון כי משטחים ושבילים יושתתו על גבי קרקע מוחלפת ממילוי נברר ומעליו מצע סוג א'.

בשלב ראשון, טרם ביצוע חפירות בתחום הגן (למניעת השבתתו), יש להתחשב כי משטחי בטון יושתתו על לפחות 40 ס"מ מצע סוג א' מעל 60 ס"מ מילוי נברר.

מתקני המעבירים עומס גדול יבוססו על גבי כלונסאות וזאת הן על מנת להימנע מהטרחת הקיר הקיים, אשר ככל הנראה לא מתוכנן לעומסים נוספים והן על מנת להימנע מחפירות נרחבות ליסודות בודדים. כלונסאות יבוצעו בשילוב מכונות (סיבובית והקשה) ויתוכננו כך שיחדרו לפחות 4 מטר לסלע רציף.

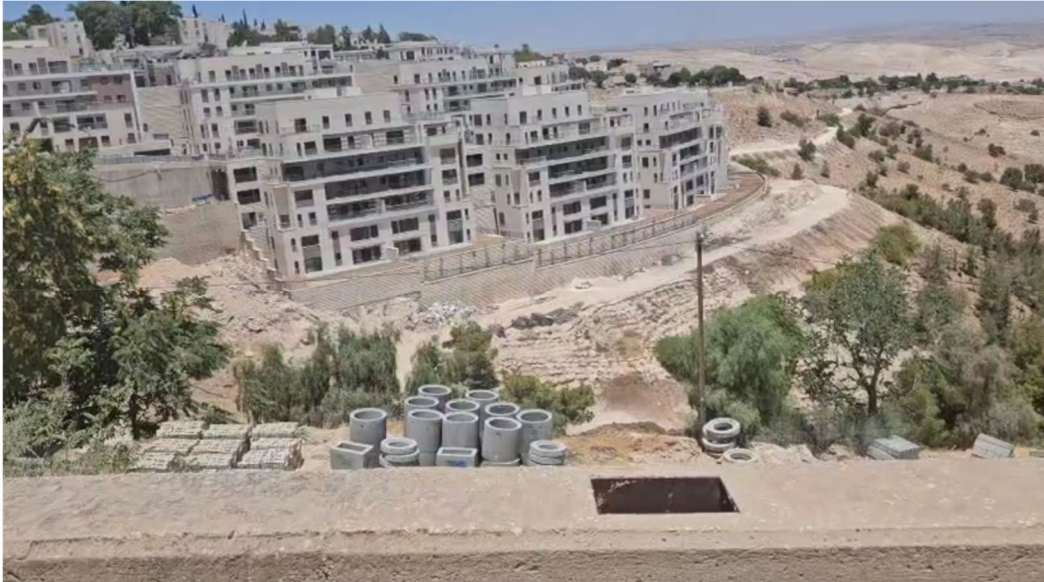
בתמונה להלן ניתן לראות כי המגרש המיועד נמצא במקום גבוה, מעל וואדי המפריד לכיוון שכונת בנה ביתך שלב ג' (מבט מעל הקיר תומך הקיים לכיוון צפון מערב):

בתנאי הקרקע המקומית לא מומלץ לכלול בורות חלחול היות ומדובר בקרקעות דקות גרגר המכסות מעל מסלע קרטוני, פורמציות אטומות. גם מתחמי השהיה לא מומלצים היות והמסלע בדרך כלל אינו מכיל סדקים ומים לא צפויים לחדור אל הסלע. מפלס מי תהום נמצא רחוק מפני הקרקע.

באחריות המזמין לקבל יעוץ בנושאי ניקוז והרחקת מים מסביבת האתר. כאמור, לא מומלץ לתכנן החדרת מים לתת הקרקע.
